*Var hittar vi våra förfäders idoga arbete
med dräneringar och täckdikningar, utan
att gräva sönder det som fortfarande
fungerar?*

Projektarbete för HGU 2004 av

Roland Moström Motala GK.

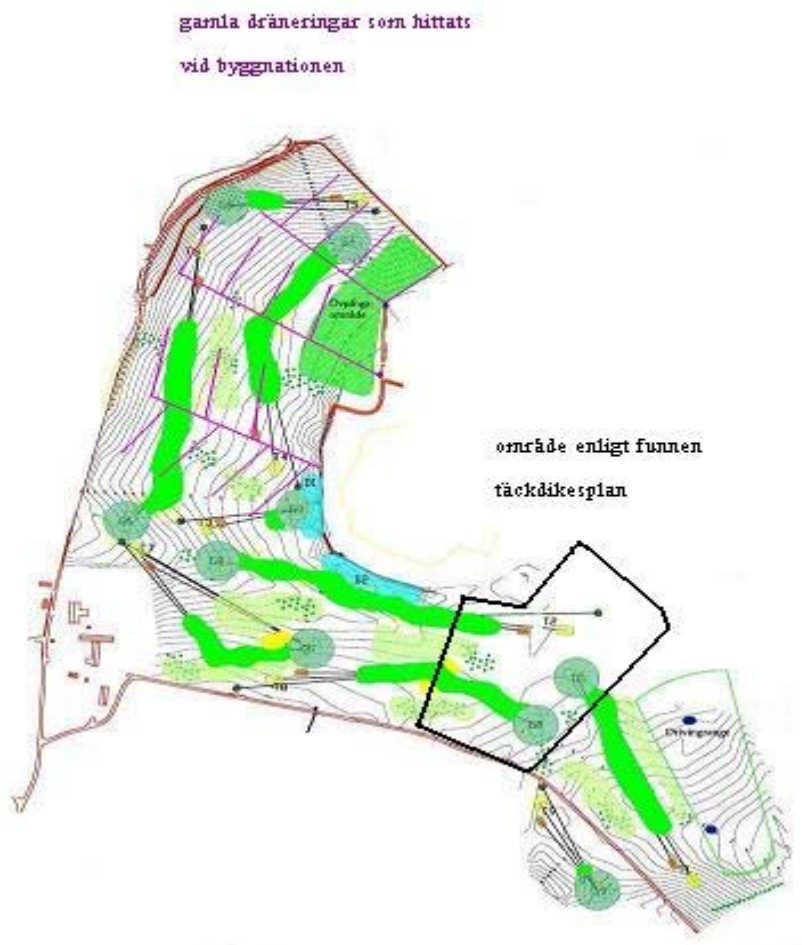
Vid grävningar under byggnationen har ett antal dräneringar av typ nyare pvc-slang hittats. Även gamla tegelrördräneringar har funnits på dessa områden.

Sammanfattningsvis kan sägas att tegelrören var igensatta av lerpartiklar till största delen. Läggdjupet var ca 1,2 till 1,3 meter, medan pvc-slangen låg på 0,8 till 1,0 meter.

Dräneringarna som gjorts med slang är troligtvis en behovsdränering efter konstaterande att gamla dräneringen slutat fungera tillfredsställande.

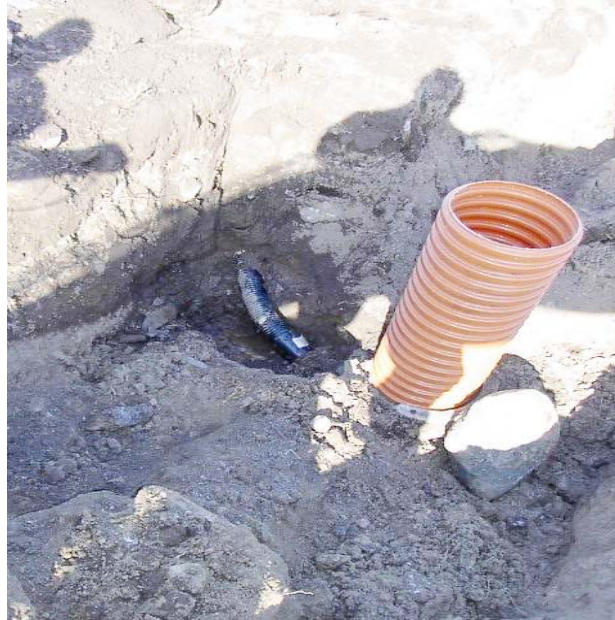
Denna uppsamlingsbrunn var i dåligt skick, och gömd under mark varför den höjdes med pvc-rör för att kunna kontrolleras.

Under den skarvade pvc-slangen ca 40cm finns inlopp från tegelrörsdräneringen.
