*Var hittar vi våra förfäders idoga arbete
med dräneringar och täckdikningar, utan
att gräva sönder det som fortfarande
fungerar?*

Projektarbete för HGU 2004 av

Roland Moström Motala GK.

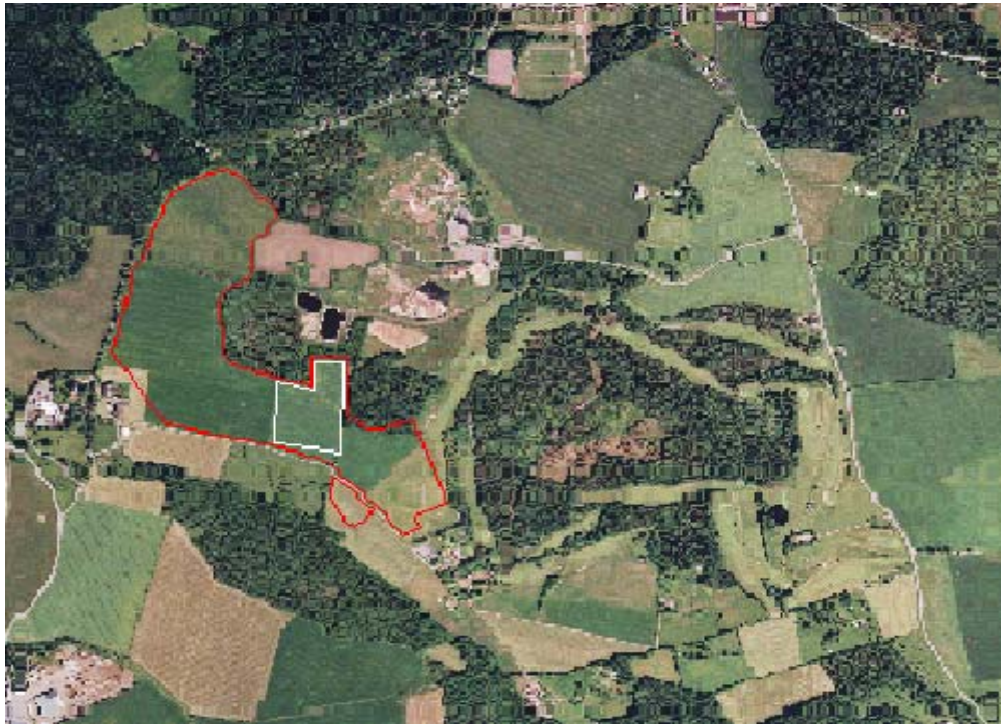
Flygfoto över disponerat markområde för banutbyggnad. Totalyta 45ha, varav det gick att återfinna en täckdikesplan för 5,6ha.

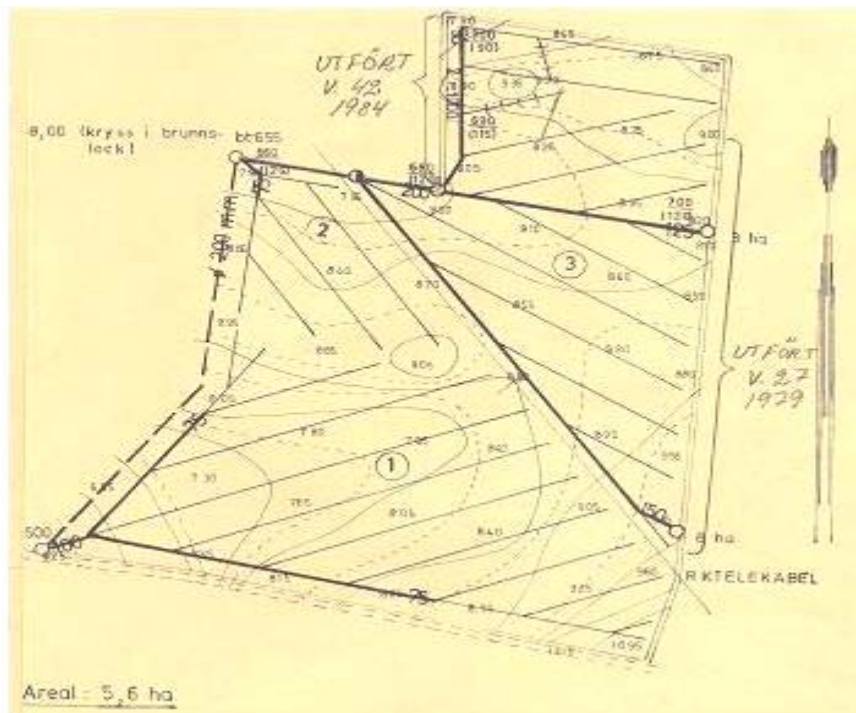
Arbetet utfördes under två perioder, första delen under vecka 27 1979 samt vecka 42 1984.

Täckdikningen är uteslutande lagd med 2 tums tegelrör och 200mm cementrör.

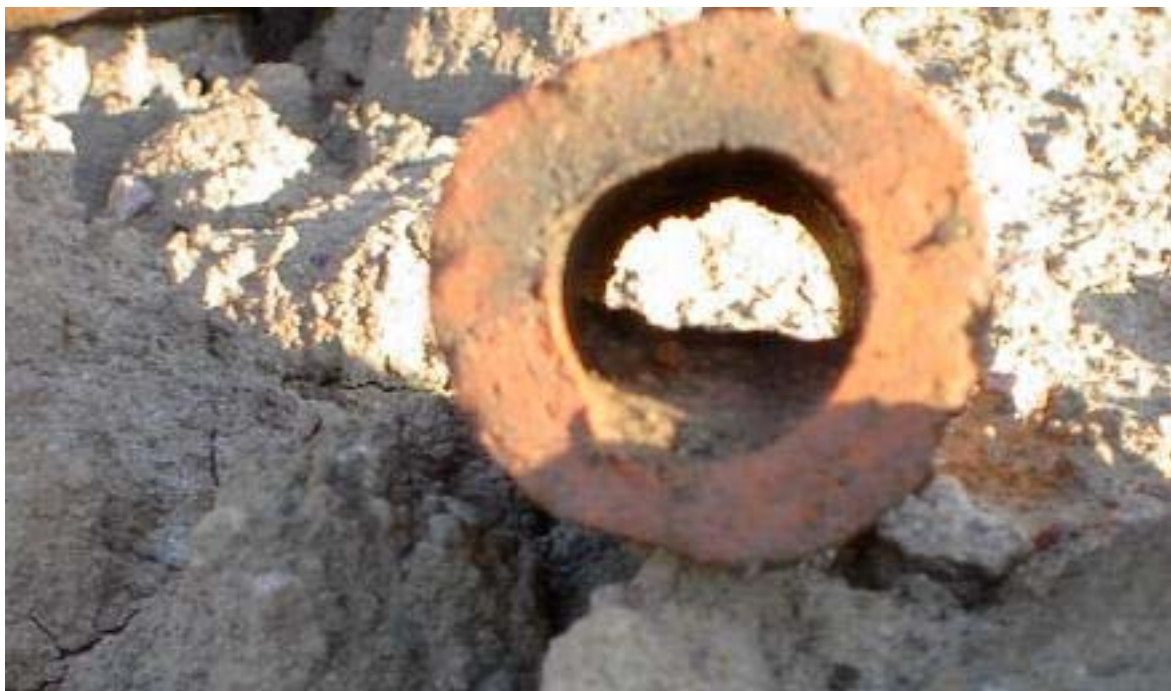
Under den skarvade pvc-slangen ca 40cm finns inlopp från tegelrörsdräneringen.
